# VIZSGÁLATI JEGYZŐKÖNYV

***A BP ONE IRODAHÁZ 2. ÜTEM  
(1112 BUDAPEST, BOLDIZSÁR UTCA 4.)***

épületének  
termovíziós vizsgálatáról

Budapest, 2024. február hó

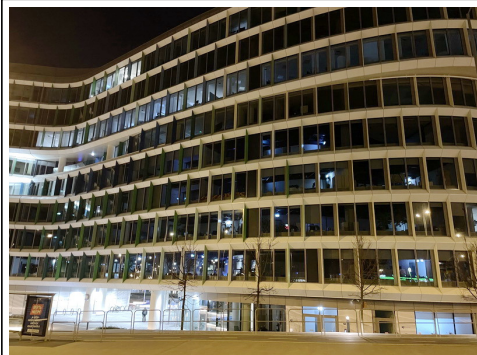
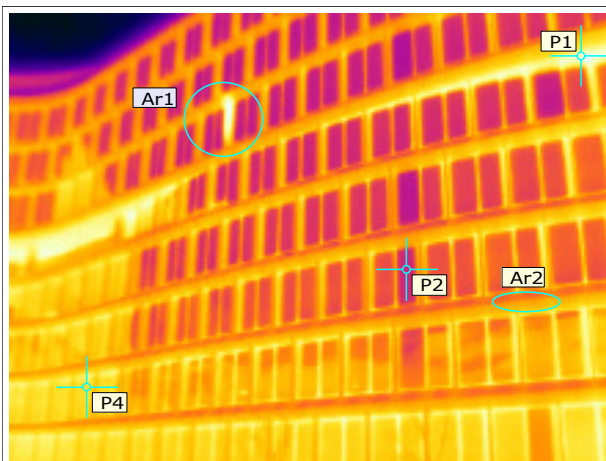
Az átnézeti felvételen az épület homlokzati képe homogén, az üvegtáblák és a nyitható szellőzők beépítése és záródása megfelelő. A kiugró épületrész VI. emeleti födémének hőszigetelő-képessége kisebb, mint az üvegezett részé.

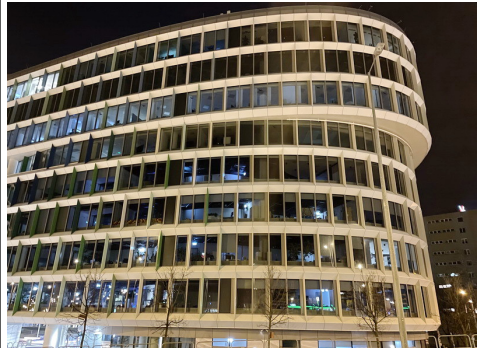
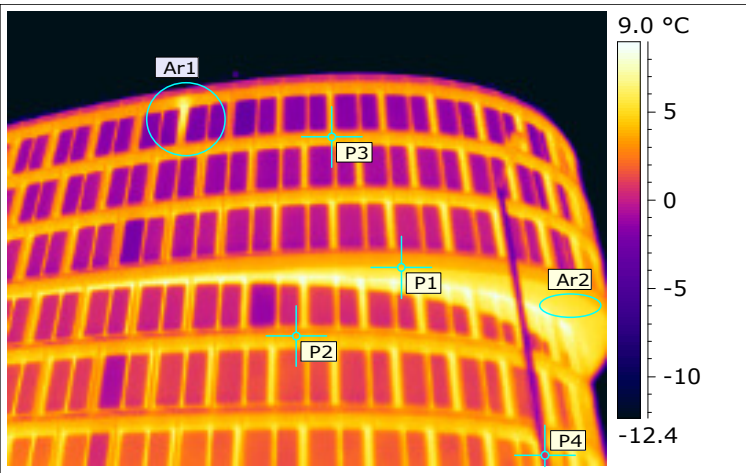
Az átnézeti felvételen az épület homlokzati képe homogén, az üvegtáblák és a nyitható szellőzők beépítése és záródása megfelelő. A kiugró épületrész VI. emeleti födémének hőszigetelő-képessége kisebb, mint az üvegezett részé.

Megjegyzés: az üvegfelületeken gyakran nem a valós hőmérséklet látható, hanem az ég vagy egyéb dolgok (fák, villanyoszlop, stb.) tükröződése.

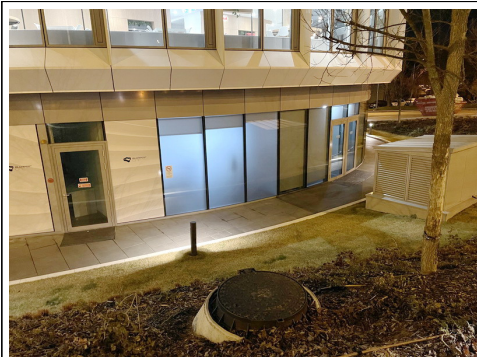
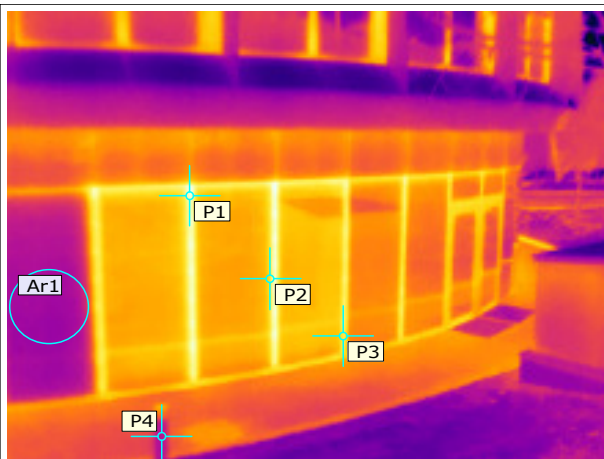
A közeli felvételen az épület homlokzati képe homogén, a nyílászárók beépítése és záródása megfelelő.

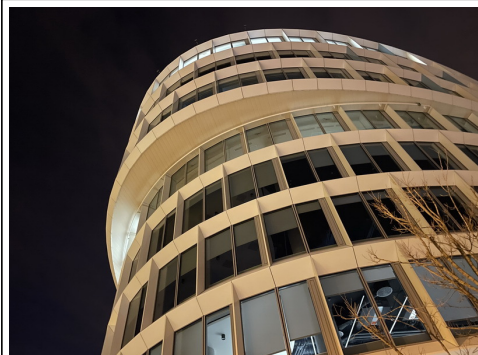
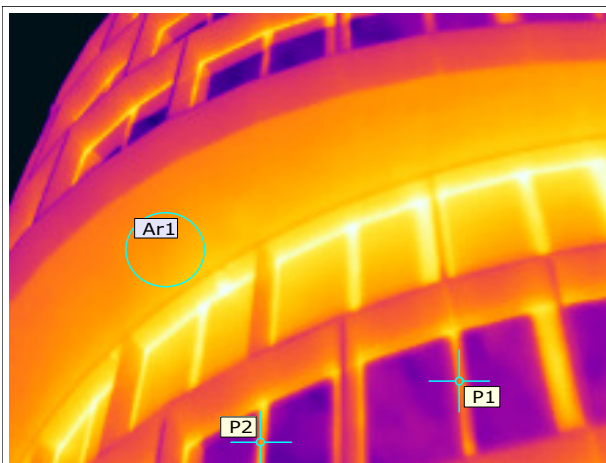
A közeli felvételen az épület homlokzati képe homogén, az üvegtáblák és a nyitható szellőzők beépítése és záródása megfelelő. A kiugró épületrész VI. emeleti födémének hőszigetelő-képessége kisebb, mint az üvegezett részé.

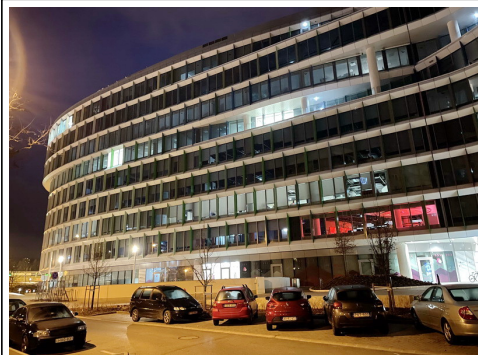
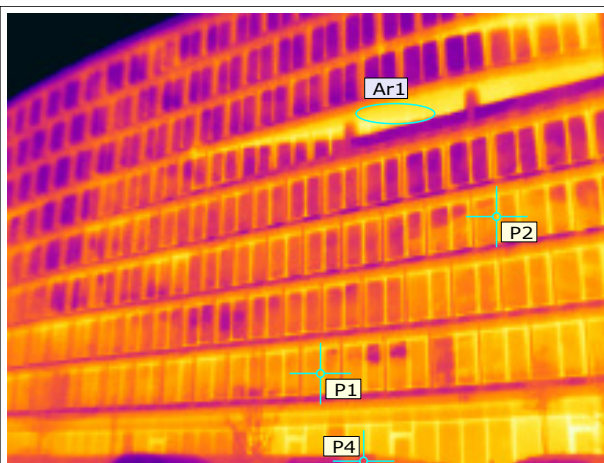
Az átnézeti felvételen az épület homlokzati képe homogén, az üvegtáblák és a nyitható szellőzők beépítése és záródása megfelelő. A kiugró épületrész VI. emeleti födémének hőszigetelő-képessége kisebb, mint az üvegezett részé.

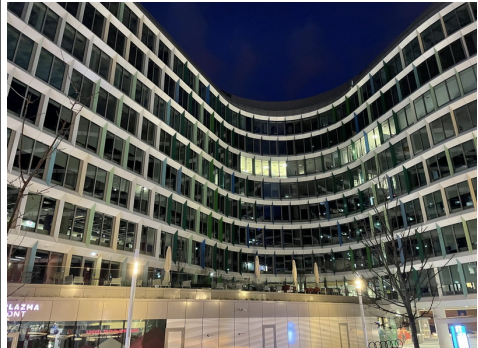
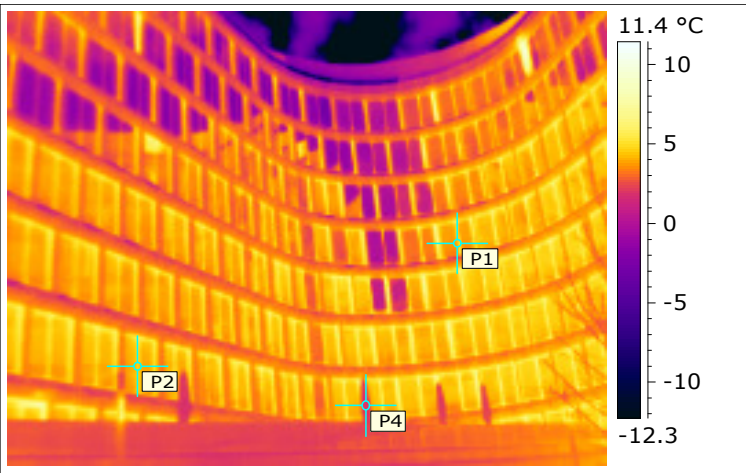
Az átnézeti felvételen az épület homlokzati képe homogén, az üvegtáblák és a nyitható szellőzők beépítése és záródása megfelelő.

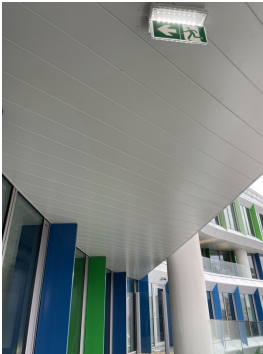
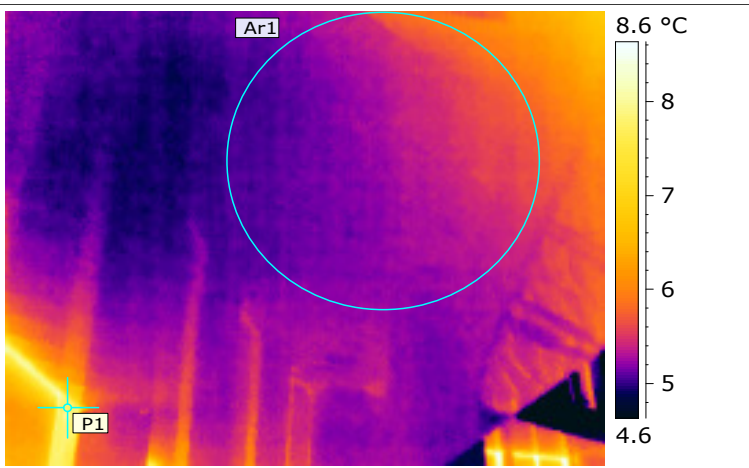
A kiugró épületrész VI. emeleti alsó födémének hőszigetelő-képessége kisebb, mint az üvegezett részé.  
Ugyanez látható külső felvételen a 13. oldalon.
