# VIZSGÁLATI JEGYZŐKÖNYV

***A BP ONE IRODAHÁZ 3. ÜTEM  
(1112 BUDAPEST, BOLDIZSÁR UTCA 4.)***

épületének  
termovíziós vizsgálatáról

Budapest, 2024. február hó

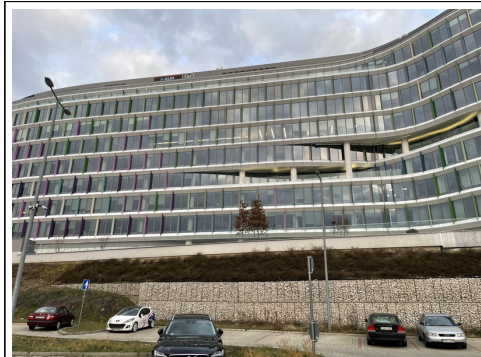
| Helyszín | DK-i homlokzat |

Megjegyzés: az üvegfelületeken gyakran nem a valós hőmérséklet látható, hanem az ég vagy egyéb dolgok (fák, villanyoszlop, stb.) tükröződése.

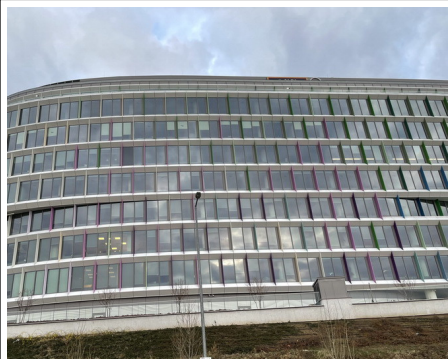
<table><tr><td>Dátum</td><td>2023..02..19.</td></tr><tr><td>Fájl neve</td><td>IR_6018.jpg</td></tr></table>

<table><tr><td>Dátum</td><td>2023..02..19.</td></tr><tr><td>Helyszín</td><td>DK-i homlokzat</td></tr></table>

Az átnézet felvételen az épület homlokzati képe homogén, az üvegtáblák és a nyitható szellőzők beépítése és záródása megfelelő.

Megjegyzés: az üvegfelületeken gyakran nem a valós hőmérséklet látható, hanem az ég vagy egyéb dolgok (fák, villanyoszlop, stb.) tükröződése.

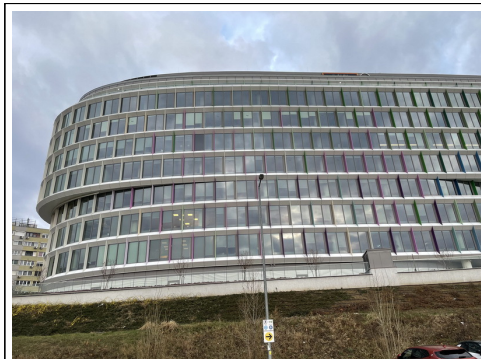
| Fájl neve | IR_6019.jpg |

| Helyszín | DK-i homlokzat |

Az átnézeti felvételen az épület homlokzati képe homogén, az üvegtáblák és a nyitható szellőzők beépítése és záródása megfelelő.

Megjegyzés: az üvegfelületeken gyakran nem a valós hőmérséklet látható, hanem az ég vagy egyéb dolgok (fák, villanyoszlop, stb.) tükröződése.

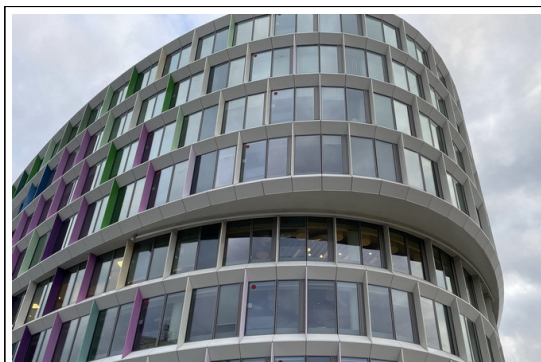
| Fájl neve | IR_6021.jpg |

| Helyszín | D-i homlokzat |
| Hely | felső szintek |

Az átnézeti felvételen az épület homlokzati képe homogén, az üvegtáblák és a nyitható szellőzők beépítése és záródása megfelelő.

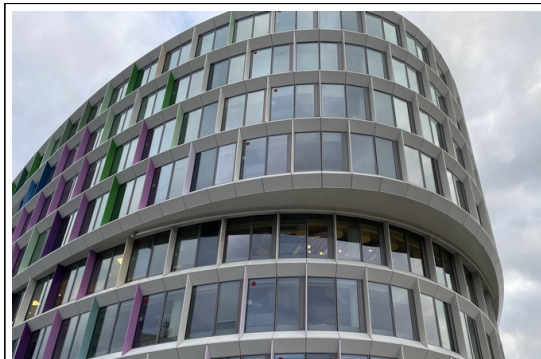
| Fájl neve | IR_6022.jpg |

| Helyszín | D-i homlokzat |
| Hely | IV. emelet |

Az átnézeti felvételen az épület homlokzati képe homogén, az üvegtáblák és a nyitható szellőzők beépítése és záródása megfelelő.

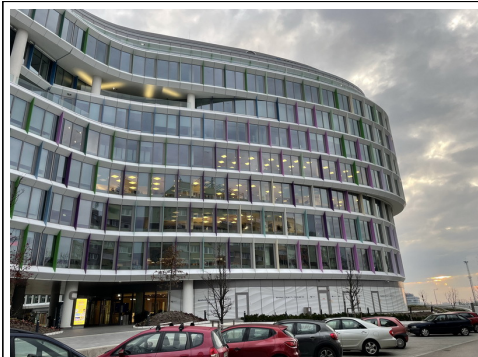
| Fájl neve | IR_6023.jpg |

| Helyszín | DNY-i homlokzat |

Az átnézet felvételen az épület homlokzati képe homogén, az üvegtáblák és a nyitható szellőzők beépítése és záródása megfelelő. A kiugró épületrész, a VI. emeleti földem belső felén kisebb hőhíd látható, a hőszigetelő-képesség kisebb, mint a földem többi részén.

Megjegyzés: az üvegfelületeken gyakran nem a valós hőmérséklet látható, hanem az ég vagy egyéb dolgok (fák, villanyoszlop, stb.) tükröződése.

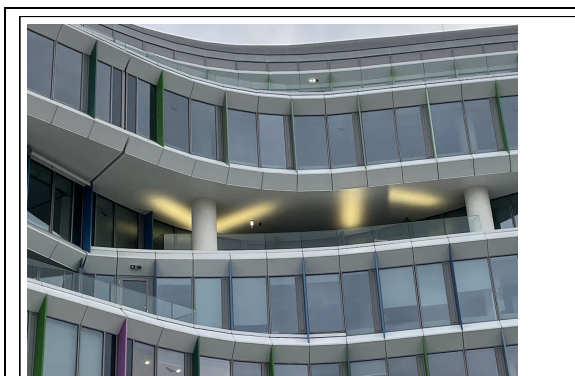
| Fájl neve | IR_6024.jpg |

| Helyszín | DNY-i homlokzat |
| Hely | VI-VIII. emelet |

| <b>Ar1 max. hőmérséklet</b> | <b>8.4 °C</b> |

Megjegyzés: az üvegfelületeken gyakran nem a valós hőmérséklet látható, hanem az ég vagy egyéb dolgok (fák, villanyoszlop, stb.) tükröződése.

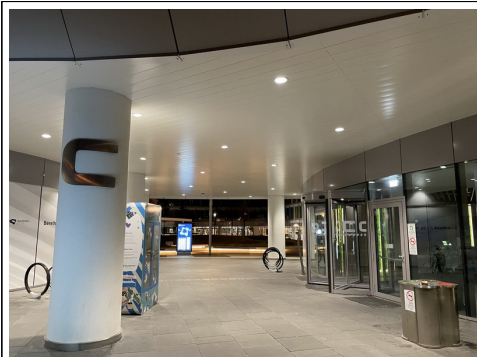
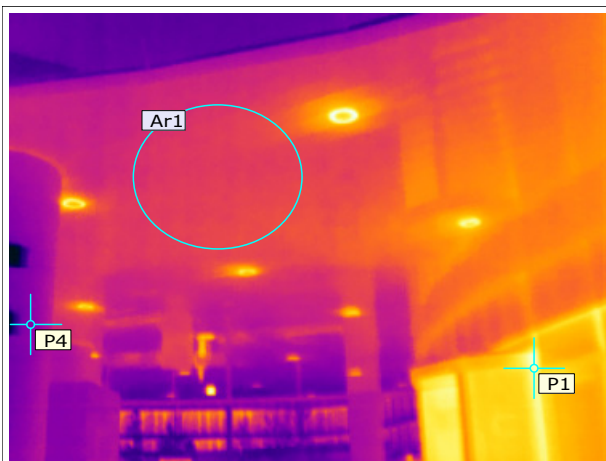
| Helyszín | árkád |

Az árkádfödém felületi hőmérséklete homogén, hőszigetelési hiba nem látható.

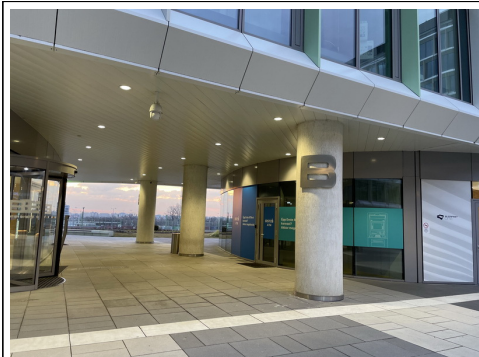
| Helyszín | árkád |

Az árkádfödém felületi hőmérséklete homogén, hőszigetelési hiba nem látható.

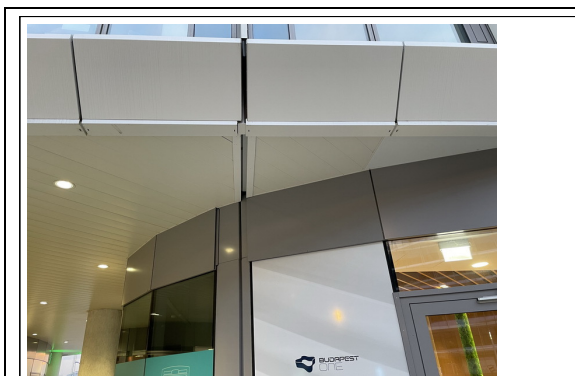
| Helyszín | ÉNY-i homlokzat |

A két épület-ütem csatlakozásánál látható melegebb folt a hőszigetelés hiányára vagy sérülésére utal.

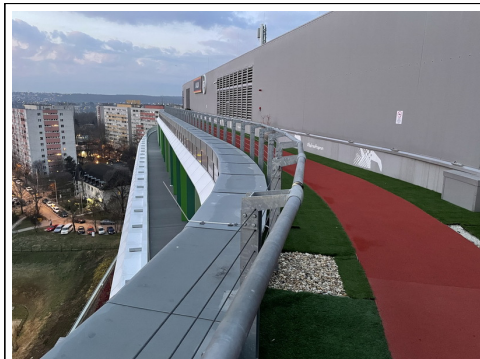
Az födém felületi hőmérséklete homogén, hőszigetelési hiba nem látható (a néhány melegebb folt talán a beépített világítótestek hatása).

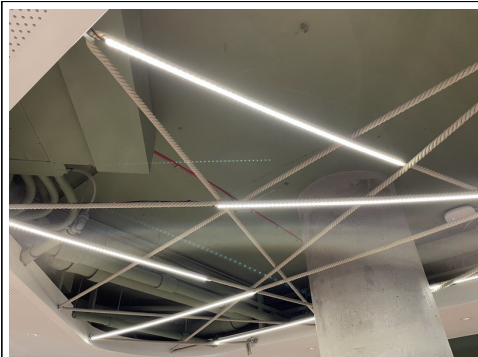
A földem felületi hőmérséklete homogén, hőszigetelési hiba nem látható.

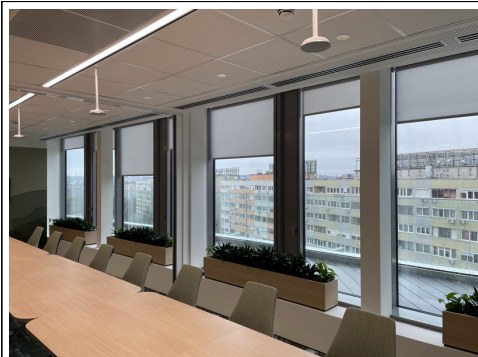
Az üvegtáblák és a nyitható szellőző beépítése és záródása megfelelő. A kis felületi hőmérséklet a fémtok-fémkeret konstrukció jellemző sajátossága. A térdfal miatt a helyiségben a levegő természetes áramlása elkerüli az üvegezett külső homlokzat alsó részét, ez mindig hidegebb marad.

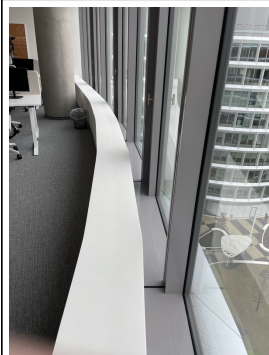
A függőnyfal az üveg és fém csatlakozásánál hőhidas, a felületi hőmérséklet alacsony. A külső hőmérséklet csökkenésekor a hőhidak mentén még jobban lecsökken a felületi hőmérséklet. Ilyenkor normál páratartalom esetén is páralecsapódás jöhet létre, ami a későbbiekben kedvezőtlen körülmények esetén penészesedéshez is vezethet.

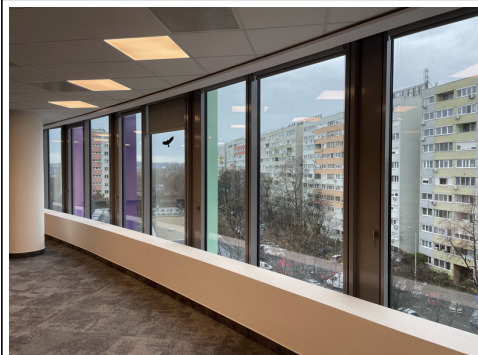
Az üvegtáblák és a nyitható szellőző beépítése és záródása megfelelő. A kis felületi hőmérséklet a fémtok-fémkeret konstrukció jellemző sajátossága. A térfal miatt a helyiségben a levegő természetes áramlása elkerüli az üvegezett külső homlokzat alsó részét, ez mindig hidegebb marad.

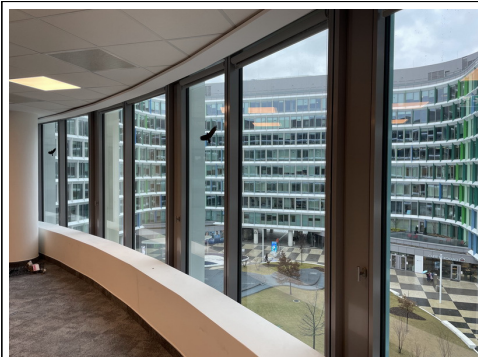
Az üvegtáblák és a nyitható szellőzők beépítése és záródása megfelelő. A kis felületi hőmérséklet a fémtok-fémkeret konstrukció jellemző sajátossága. A térdfal miatt a helyiségben a levegő természetes áramlása elkerüli az üvegezett külső homlokzat alsó részét, ez mindig hidegebb marad.

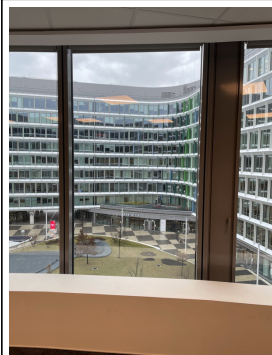
Az üvegtábla és a nyitható szellőző beépítése és záródása megfelelő. A kis felületi hőmérséklet a fémtok-fémkeret konstrukció jellemző sajátossága. A térdfal miatt a helyiségben a levegő természetes áramlása elkerüli az üvegezett külső homlokzat alsó részét, ez mindig hidegebb marad.

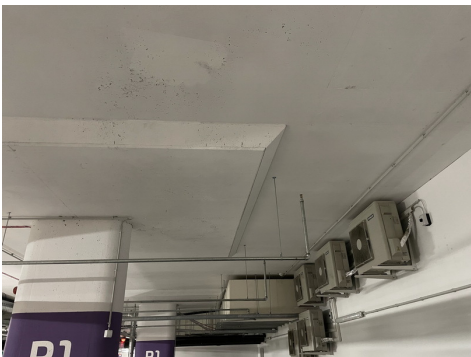
A pincefödém felületi hőmérséklete homogén, hőszigetelési hiba nem látható.
