# VIZSGÁLATI JEGYZŐKÖNYV

**A CORVIN INNOVATION CAMPUS IRODAHÁZ I. ÜTEM**  
**(1083 BUDAPEST, SZIGONY UTCA 26-32.)**

épületének  
termovíziós vizsgálatáról

Budapest, 2024. február hó

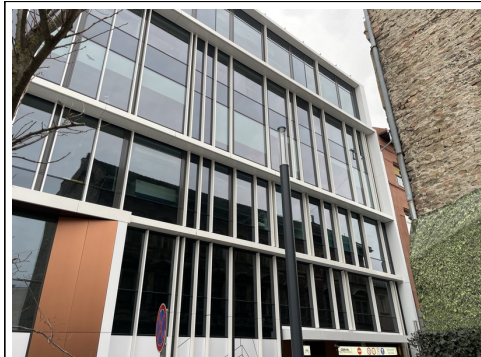
Megjegyzés: az üvegfelületeken gyakran nem a valós hőmérséklet látható, hanem az ég vagy egyéb dolgok (fák, villanyoszlop, stb.) tükröződése.

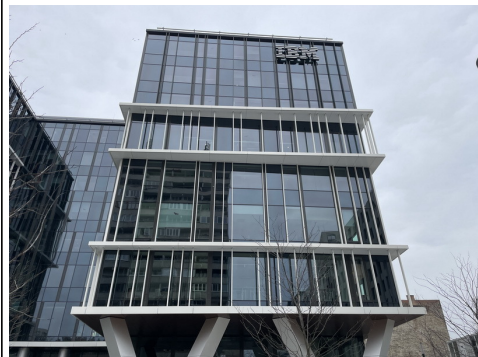
| | <p>Image Date 2024..02..19.<br/> Image Time 9:37:15<br/> Image File name IR_6030.jpg<br/> Operátor Virágh György<br/> Kamera típusa FLIR T300<br/> Kamera gyári száma 48802316<br/> Kalibráció FLIR 82584356<br/> Helyszín É-i homlokzat<br/> Hely</p> |

Az átnézet felvételen az épület homlokzati képe homogén, az üvegtáblák beépítése megfelelő. A hidegebb üvegfelületek mögött egy vasbeton pillér vagy parapetfal található, ami előtt hőszigetelés is van. Az üvegtáblák vízszintes kapcsolódása kissé nagyobb hőmérsékletű, mivel az alkalmazott tömítő-ragasztó hőszigetelő-képessége kicsi.

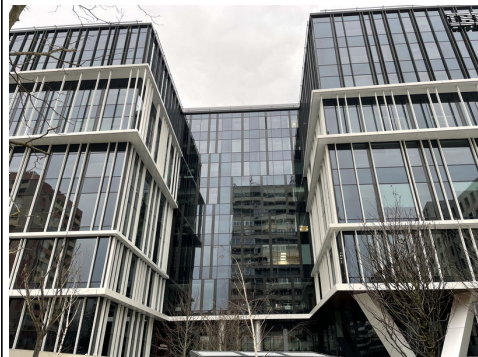
| | <p>Image Date 2024..02..19.<br/> Image Time 9:38:26<br/> Image File name IR_6031.jpg<br/> Operátor Virágh György<br/> Kamera típusa FLIR T300<br/> Kamera gyári száma 48802316<br/> Kalibráció FLIR 82584356<br/> Helyszín É-i homlokzat<br/> Hely</p> |

Az átnézeti felvételen az épület homlokzati képe homogén, az üvegtáblák és a nyitható szellőzők beépítése és záródása megfelelő. A hidegebb üvegfelületek mögött egy vasbeton pillér vagy parapetfal található, ami előtt hőszigetelés is van.

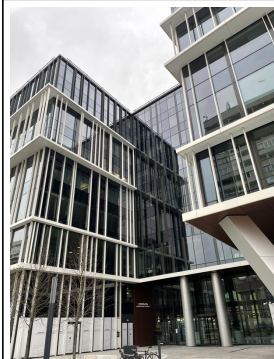
| | <p>Image Date 2024..02..19.<br/> Image Time 9:39:54<br/> Image File name IR_6032.jpg<br/> Operátor Virágh György<br/> Kamera típusa FLIR T300<br/> Kamera gyári száma 48802316<br/> Kalibráció FLIR 82584356<br/> Helyszín É-i és NY-i homlokzat<br/> Hely</p> |

Az átnézeti felvételen az épület homlokzati képe homogén, az üvegtáblák és a nyitható szellőzők beépítése és záródása megfelelő. A hidegebb üvegfelületek mögött egy vasbeton pillér vagy parapetfal található, ami előtt hőszigetelés is van.

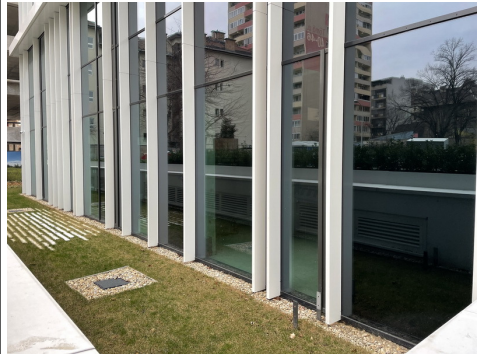
| | <p>Image Date 2024..02..19.<br/> Image Time 9:51:56<br/> Image File name IR_6038.jpg<br/> Operátor Virágh György<br/> Kamera típusa FLIR T300<br/> Kamera gyári száma 48802316<br/> Kalibráció FLIR 82584356<br/> Helyszín É-i homlokzat<br/> Hely földszint</p> |

Az ablakok beépítése és elszigeteltsége az alsó él megfelelő.

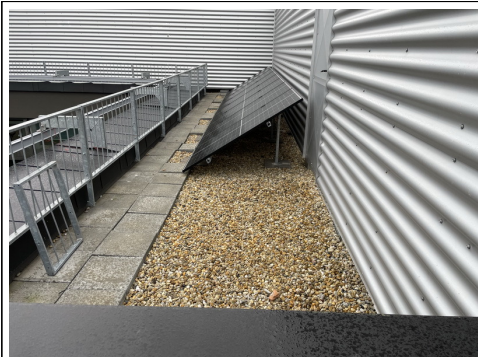
Image Date 2024..02..19.  
 Image Time 10:07:23  
 Image File name IR\_6040.jpg  
 Operátor Virágh György  
 Kamera típusa FLIR T300  
 Kamera gyári száma 48802316  
 Kalibráció FLIR 82584356  
 Helyszín tető  
 Hely D felé néző rész

Atmospheric Temperature 4.6 °C  
 Relative Humidity 74.0 %  
 P1 Temperature 2.7 °C  
 P2 Temperature -  
 P3 Temperature -  
 P4 Temperature 3.1 °C  
 Ar1 Átlagos hőmérséklet 2.4 °C  
 Ar1 Max. Temperature 2.7 °C  
 Ar2 Átlagos hőmérséklet -  
 Ar2 Max. Temperature -  
 P1-T környezeti -1.9  
 P2-T környezeti 0.0

A melegebb függőleges folt(ok) nyitott vagy nem teljesen zárt szellőzők (pl. P2).

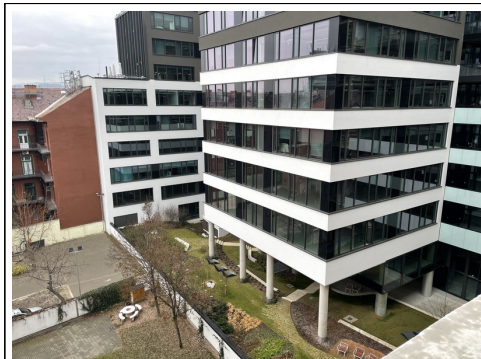
Megjegyzés: az üvegfelületeken gyakran nem a valós hőmérséklet látható, hanem az ég vagy egyéb dolgok (fák, villanyoszlop, stb.) tükröződése. A melegebb függőleges folt(ok) nyitott vagy nem teljesen zárt szellőzők.

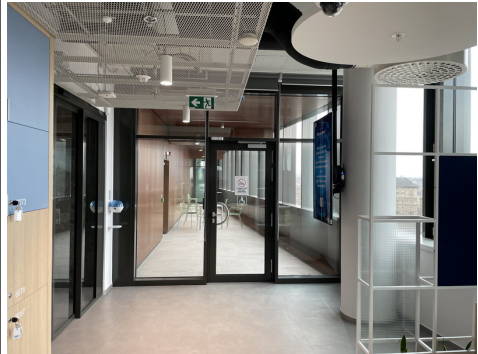
| Atmospheric Temperature | 21.8 °C | Relative Humidity | 54.0 % | P1 Temperature | 17.7 °C | P2 Temperature | 18.3 °C | P3 Temperature | 19.7 °C | P4 Temperature | 21.7 °C |
| Atmospheric Temperature | 21.8 °C | | | | | | | | | | | | |
| Relative Humidity | 54.0 % | | | | | | | | | | | | |
| P1 Temperature | 17.7 °C | | | | | | | | | | | | |
| P2 Temperature | 18.3 °C | | | | | | | | | | | | |
| P3 Temperature | 19.7 °C | | | | | | | | | | | | |
| P4 Temperature | 21.7 °C | | | | | | | | | | | | |

Az üvegtáblák és a nyitható szellőző beépítése és záródása megfelelő. A felületi hőmérsékletek a fémtok-fémkeret konstrukcióra jellemzőek. A teraszajtó beépítése megfelelő, záródása az alsó él vonalában pontatlan.

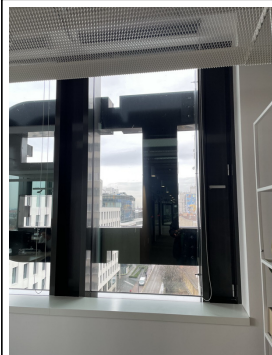
Image Date 2024..02..19.  
 Image Time 10:39:38  
 Image File name IR\_6054.jpg  
 Operátor Virágh György  
 Kamera típusa FLIR T300  
 Kamera gyári száma 48802316  
 Kalibráció FLIR 82584356  
 Helyszín VIII. emelet  
 Hely IBM iroda, É-i oldal

Atmospheric Temperature 21.8 °C  
 Relative Humidity 54.0 %  
 P1 Temperature 17.4 °C  
 P2 Temperature 18.9 °C  
 P3 Temperature 19.5 °C  
 P4 Temperature 21.7 °C  
 Ar1 Átlagos hőmérséklet 18.7 °C  
 Ar2 Átlagos hőmérséklet -  
 Ar1 Min. hőmérséklet 17.7 °C  
 Ar2 Max. Temperature -

A függönyfal síkjában, az üveg és fém csatlakozásánál a felületi hőmérsékletek megfelelőek. A külső hőmérséklet csökkenésekor nem várható a felületi hőmérséklet kedvezőtlen mértékű lecsökkenése.

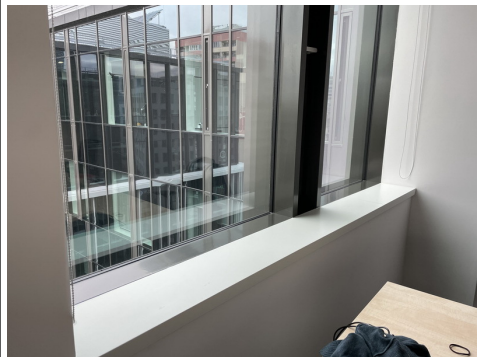
Az üvegtáblák és a nyitható szellőző beépítése és záródása megfelelő. A felületi hőmérsékletek a fémtok-fémkeret konstrukcióra jellemzőek. A függönyfal síkjában, az üveg és fém csatlakozásánál a felületi hőmérsékletek megfelelőek. A külső hőmérséklet csökkenésekor nem várható a felületi hőmérséklet kedvezőtlen mértékű lecsökkenése.

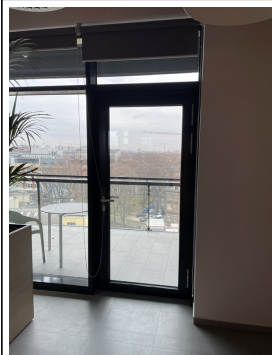
Image Date 2024..02..19.  
 Image Time 10:42:48  
 Image File name IR\_6057.jpg  
 Operátor Virágh György  
 Kamera típusa FLIR T300  
 Kamera gyári száma 48802316  
 Kalibráció FLIR 82584356  
 Helyszín VIII. emelet  
 Hely teraszajtó, D-i oldal

Atmospheric Temperature 21.8 °C  
 Relative Humidity 54.0 %  
 P1 Temperature 19.1 °C  
 P2 Temperature 18.8 °C  
 P3 Temperature -  
 P4 Temperature 21.8 °C  
 Ar1 Átlagos hőmérséklet 19.9 °C  
 Ar2 Min. hőmérséklet 18.6 °C  
 Ar2 Átlagos hőmérséklet 19.9 °C  
 Ar1 Min. hőmérséklet 18.2 °C

Az ajtó beépítése megfelelő. A felületi hőmérsékletek a fémtok-fémkeret konstrukcióra jellemzőek. A teraszajtó beépítése megfelelő, záródása az oldalsó él vonalában pontatlan.

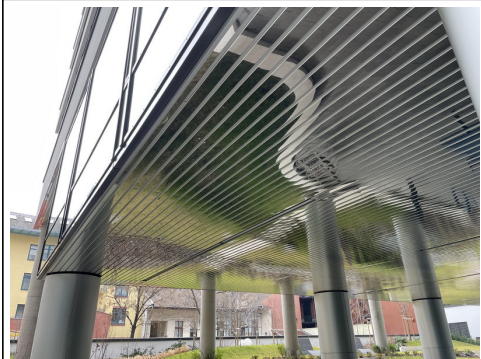
Megjegyzés: a fényes felület tükröződést mutat.
