# VIZSGÁLATI JEGYZŐKÖNYV

***A BP ONE IRODAHÁZ 2. ÜTEM  
(1112 BUDAPEST, BOLDIZSÁR UTCA 4.)***

épületének  
termovíziós vizsgálatáról

Budapest, 2024. február hó

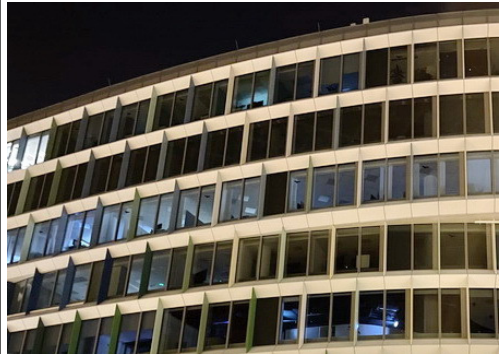
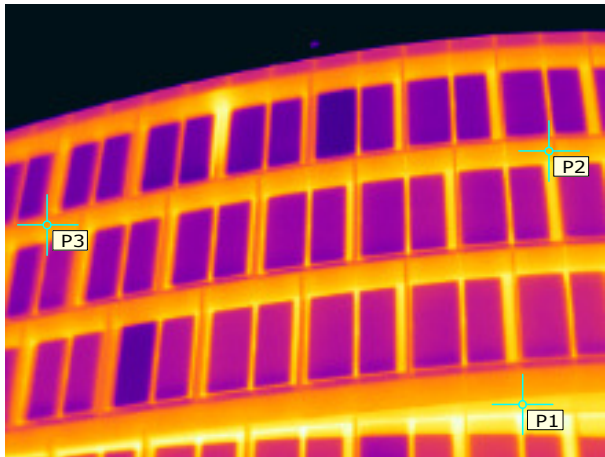
| | Helyszín | ÉNY-i homlokzat |

A melegebb függőleges folt(ok) nyitott vagy nem teljesen zárt szellőzők.

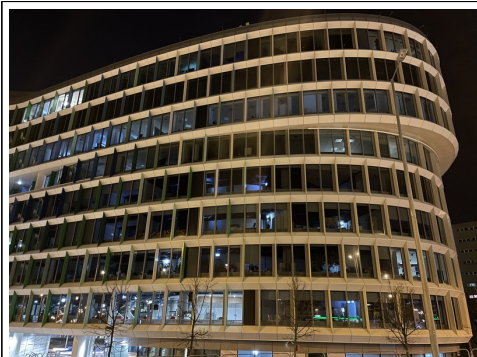
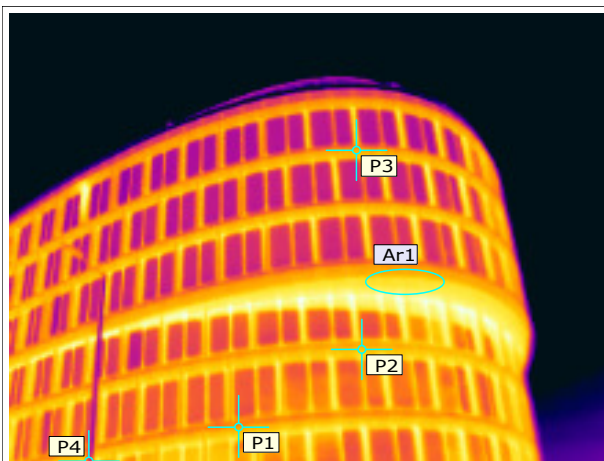
A melegebb függőleges folt(ok) nyitott vagy nem teljesen zárt szellőzők.

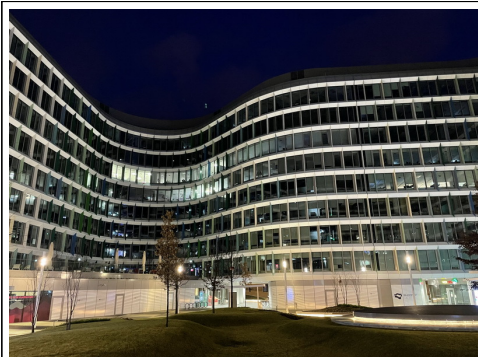
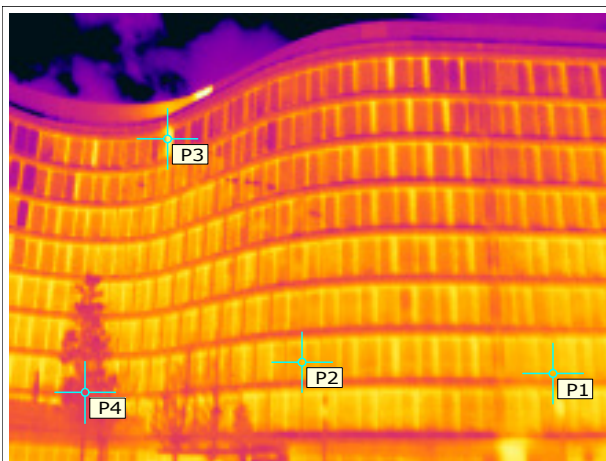
Az átnézeti felvételen az épület homlokzati képe homogén, az üvegtáblák és a nyitható szellőzők beépítése és záródása megfelelő.

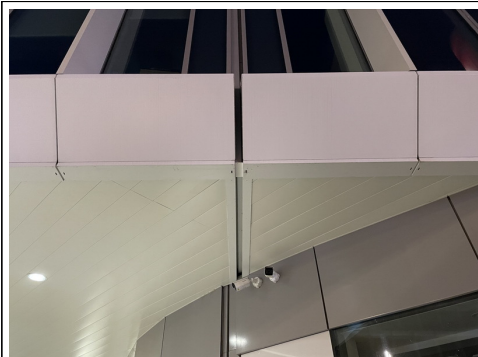
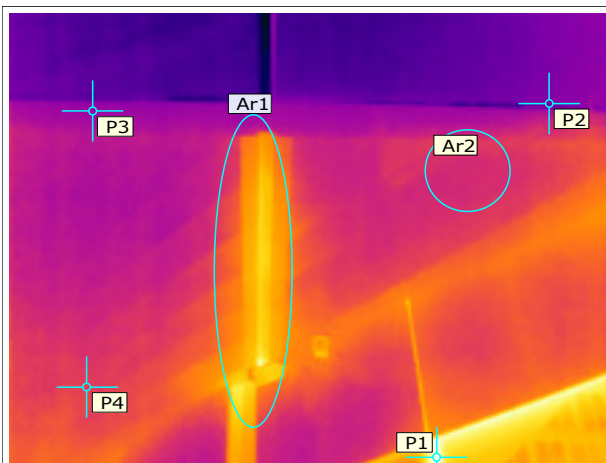
| Helyszín | K-i homlokzat |

A kameracsoport mellett a burkolatok csatlakozásánál látható melegebb folt a hőszigetelés hiányára vagy sérülésére utal.

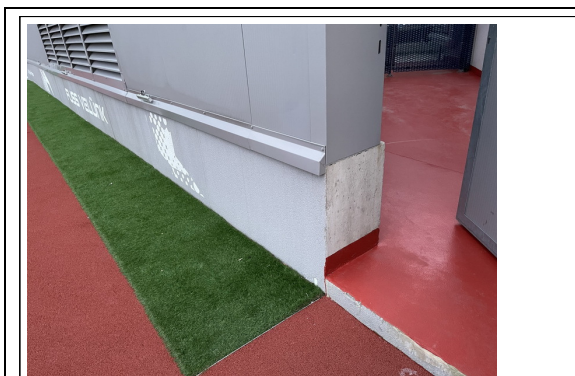
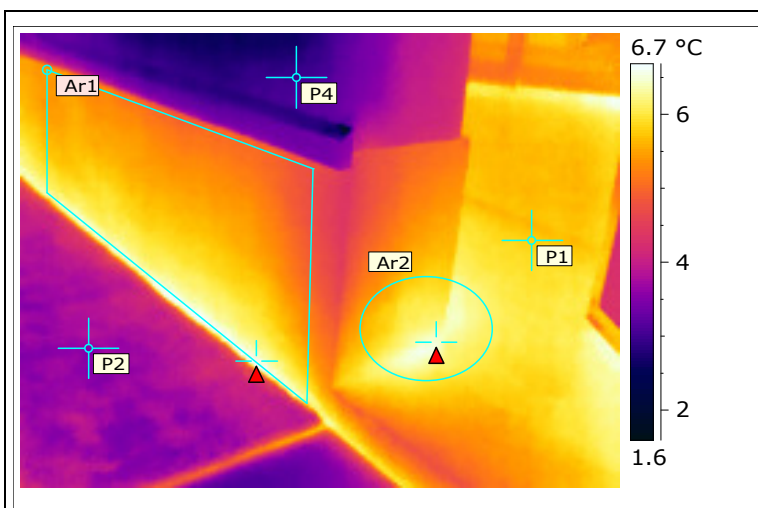
A mellvédfal lábazat és a gépészeti tér padló felületi hőmérséklete arra utal, hogy a szerkezet nincs megfelelően elszigetelve, így kivezeti a hőt az épületből.

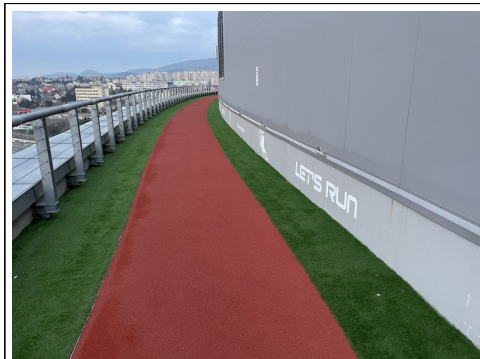
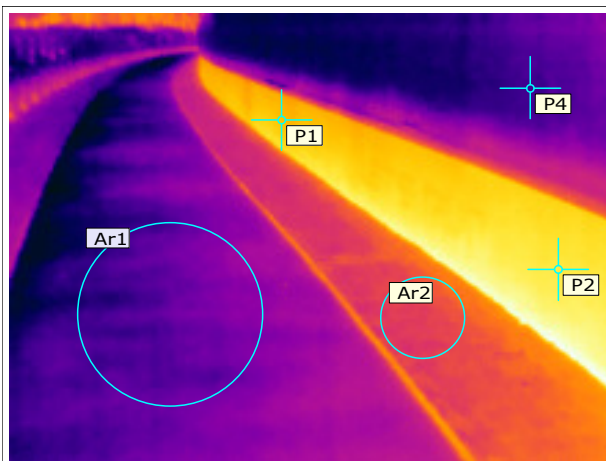
A futópálya felületi hőmérséklete homogén, jelentős eltérés nem látható. A mellvéd fal lábazat és környezete azonban melegebb, nincs megfelelően elszigetelve, így kivezeti a hőt az épületből.

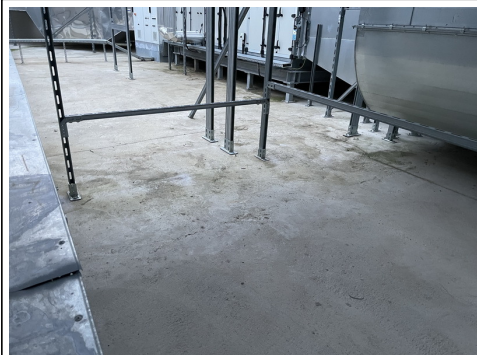
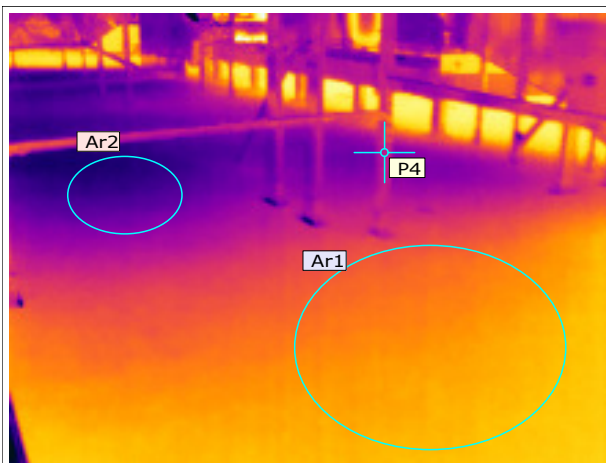
A gépészeti tér padló felületi hőmérséklete az egyik részen melegebb, mint a másik részen. Ez azt mutatja, hogy a szerkezet egyes helyeken nincs megfelelően elszigetelve (esetleg eltérő hőmérsékletű kapcsolódó terek vannak alattuk).

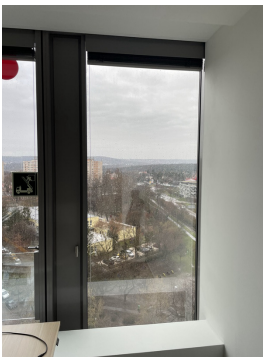
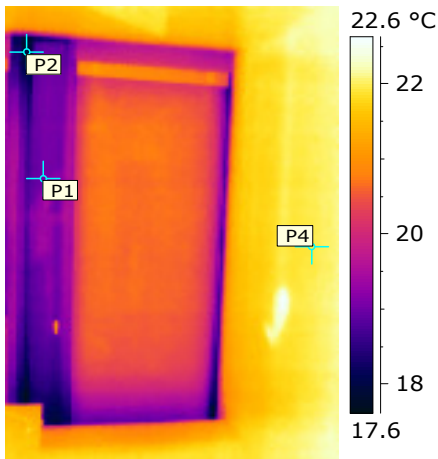
Az üvegtáblák és a nyitható szellőző beépítése és záródása megfelelő. Az alacsonyabb felületi hőmérséklet a fémtok-fémkeret konstrukció jellemző sajátossága.

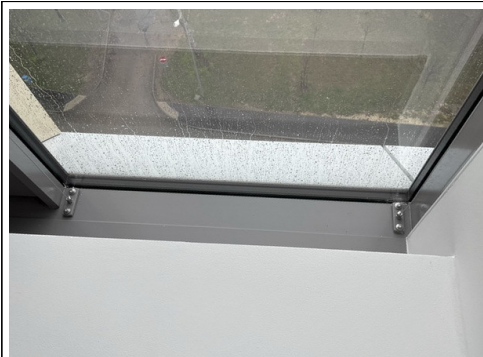
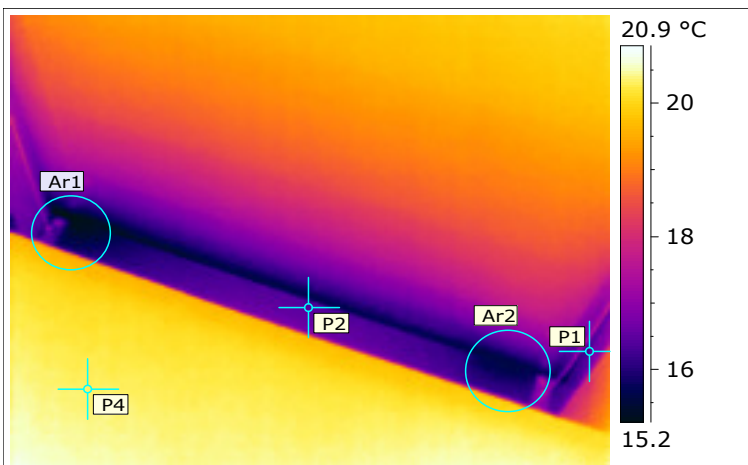
| Hely | Pannergy - 12. iroda, DNY-i oldal |

A függönyfal az üveg és fém csatlakozásánál hőhidas, a felületi hőmérséklet alacsony. A külső hőmérséklet csökkenésekor a hőhidak mentén még jobban lecsökken a felületi hőmérséklet. Ilyenkor normál páratartalom esetén is páralecsapódás jöhet létre, ami a későbbiekben kedvezőtlen körülmények esetén penészesedéshez is vezethet.

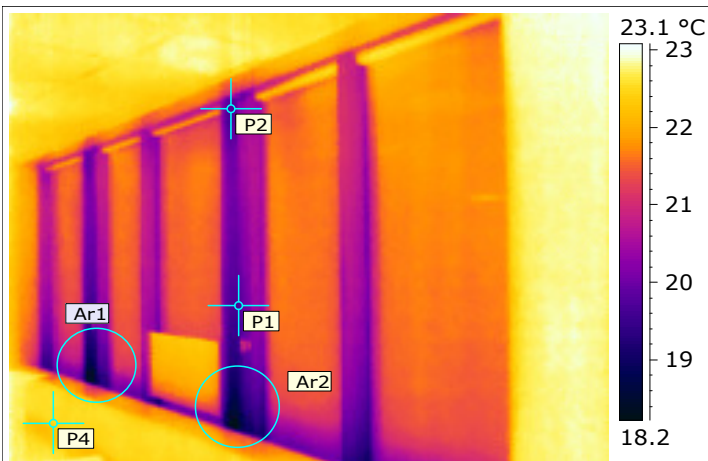
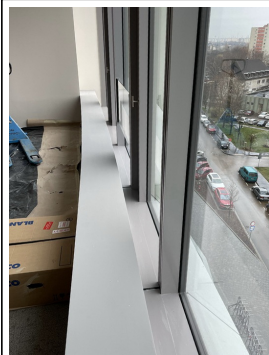
| Hely | ORACLE iroda - DNY-i oldal |

Az üvegtáblák és a nyitható szellőző beépítése és záródása megfelelő. A kis felületi hőmérséklet a fémtok-fémkeret konstrukció jellemző sajátossága. A térdfal miatt a helyiségben a levegő természetes áramlása elkerüli az üvegezett külső homlokzat alsó részét, ez mindig hidegebb marad.

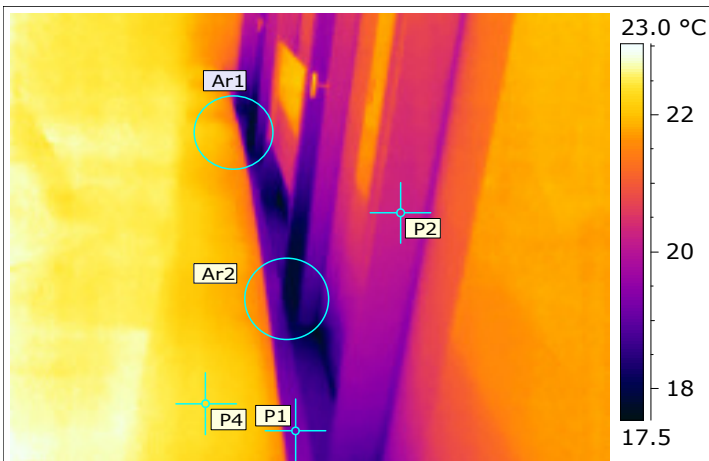
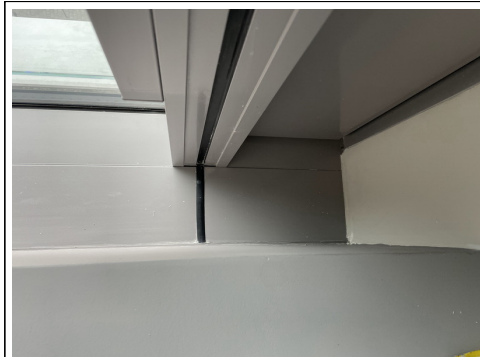
| Hely | ORACLE iroda - DNY-i oldal |

A függönyfal síkjában, az üveg és fém csatlakozásánál a felületi hőmérsékletek megfelelőek. A külső hőmérséklet csökkenésekor nem várható a felületi hőmérséklet kedvezőtlen mértékű lecsökkenése. A térdfal miatt a helyiségben a levegő természetes áramlása elkerüli az üvegezett külső homlokzat alsó részét, ez mindig hidegebb marad.

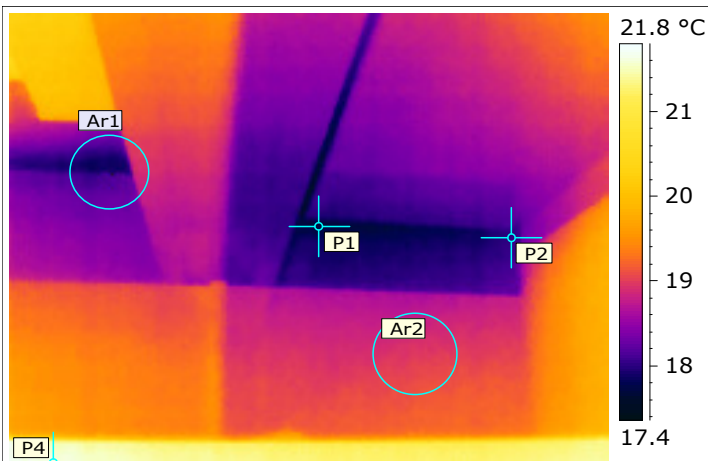
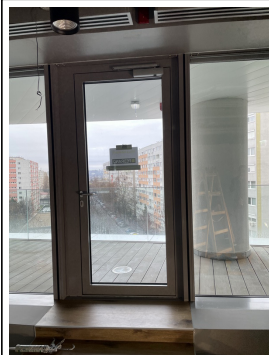
| Hely | ORACLE iroda - DNY-i oldal |

A függönyfal síkjában, az üveg és fém csatlakozásánál a felületi hőmérsékletek megfelelőek. A külső hőmérséklet csökkenésekor nem várható a felületi hőmérséklet kedvezőtlen lecsökkenése. A térdfal miatt a helyiségben a levegő természetes áramlása elkerüli az üvegezett külső homlokzat alsó részét, ez mindig hidegebb marad.

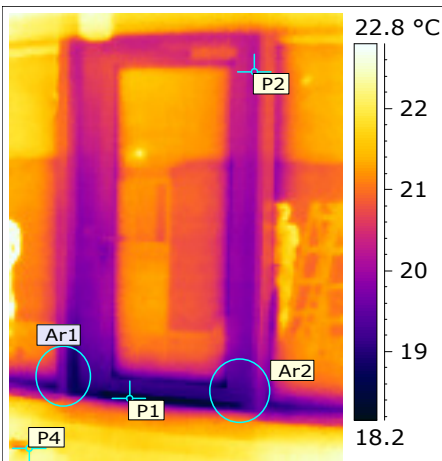
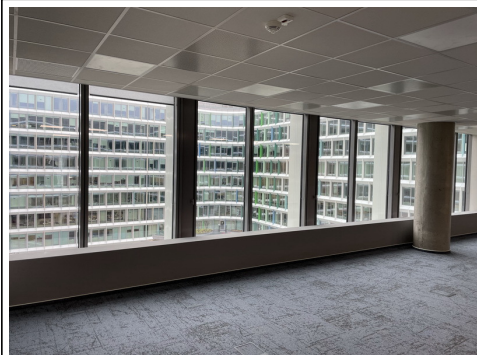
| Hely | ORACLE iroda - DNY-i oldal |

A teraszajtó beépítése és záródása megfelelő. A kis felületi hőmérséklet a fémtok-fémkeret konstrukció jellemző sajátossága. Az alsó él vonalában a záródás pontatlan.

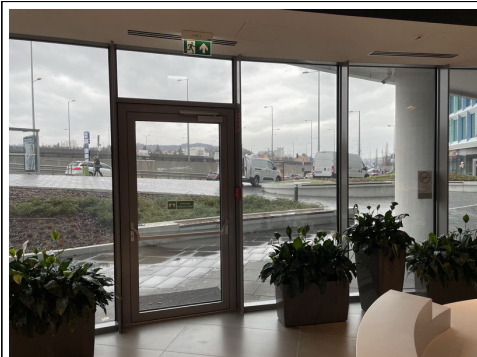
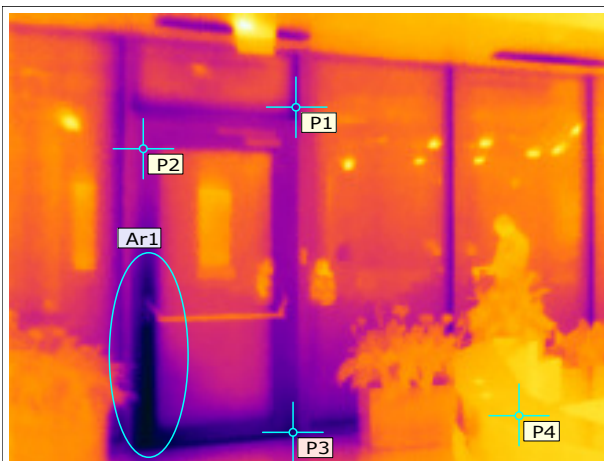
| Hely | lobby - ÉNY-i oldal |

Az ajtó záródása pontatlan, légbetörés látható (Ar1).

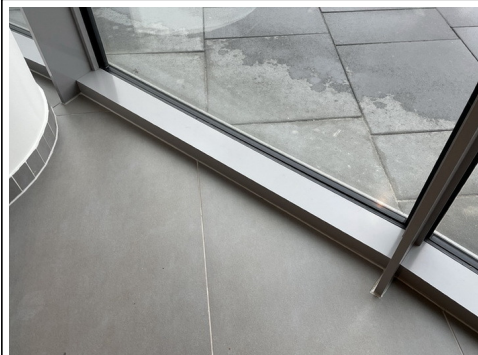
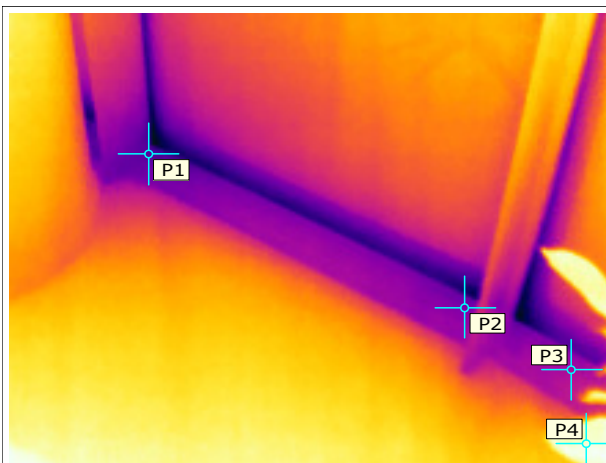
Az ablak beépítése és elszigeteltsége az alsó él mentén megfelelő.

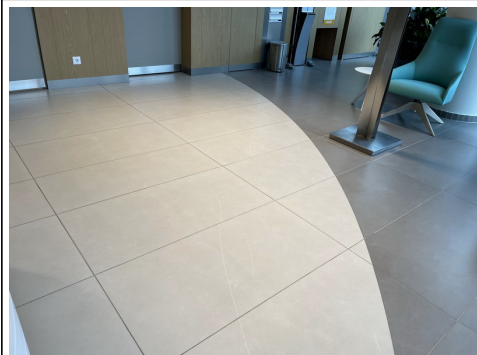
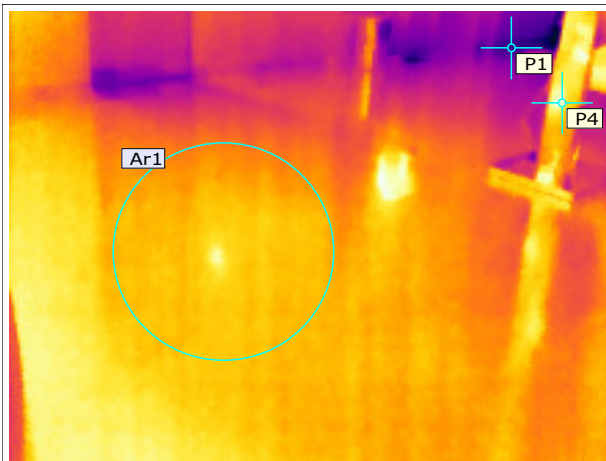
A földszinti padló felületi hőmérséklete egyenletes, hőszigetelési hiba nem látható.

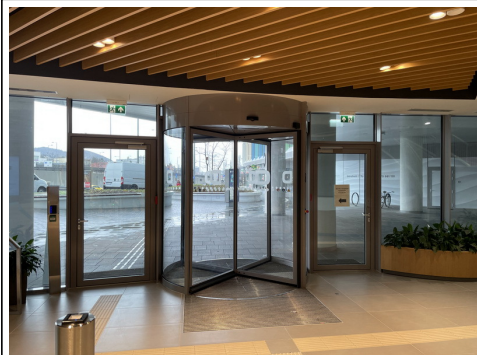
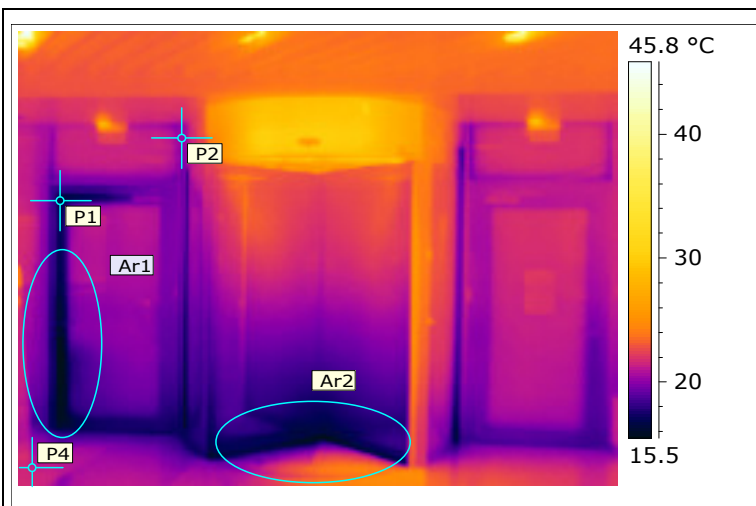
| Hely | lobby - bejárat és környezete |

A forgóajtó konstrukciójából adódóan nem lehet légtömör (Ar2).

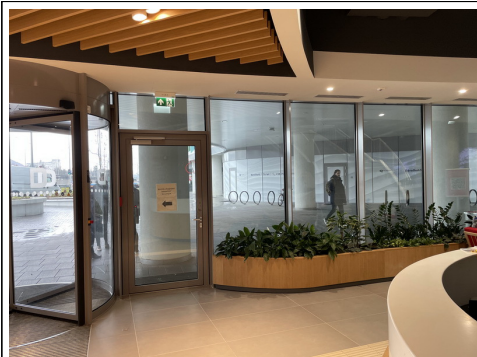
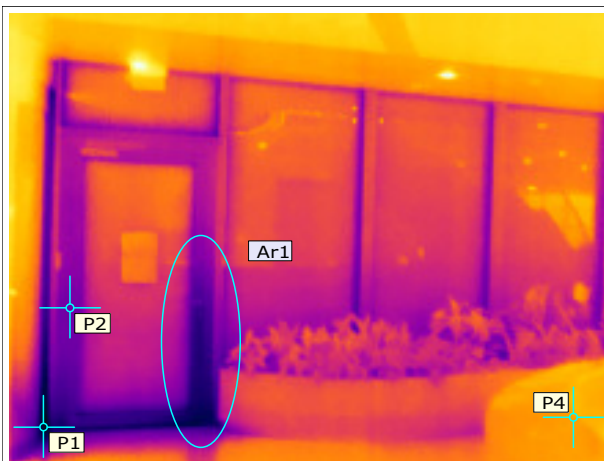
| Hely | lobby - bejárat és környezete |

A bejárat ajtó és a forgóajtó-ház alsó csatlakozásánál kisebb hőhíd látható (P1).
